**KUĞULU PARK**

**AĞAÇLARININ**

**BUDANMASINA!**

**İLİŞKİN İNCELEME**

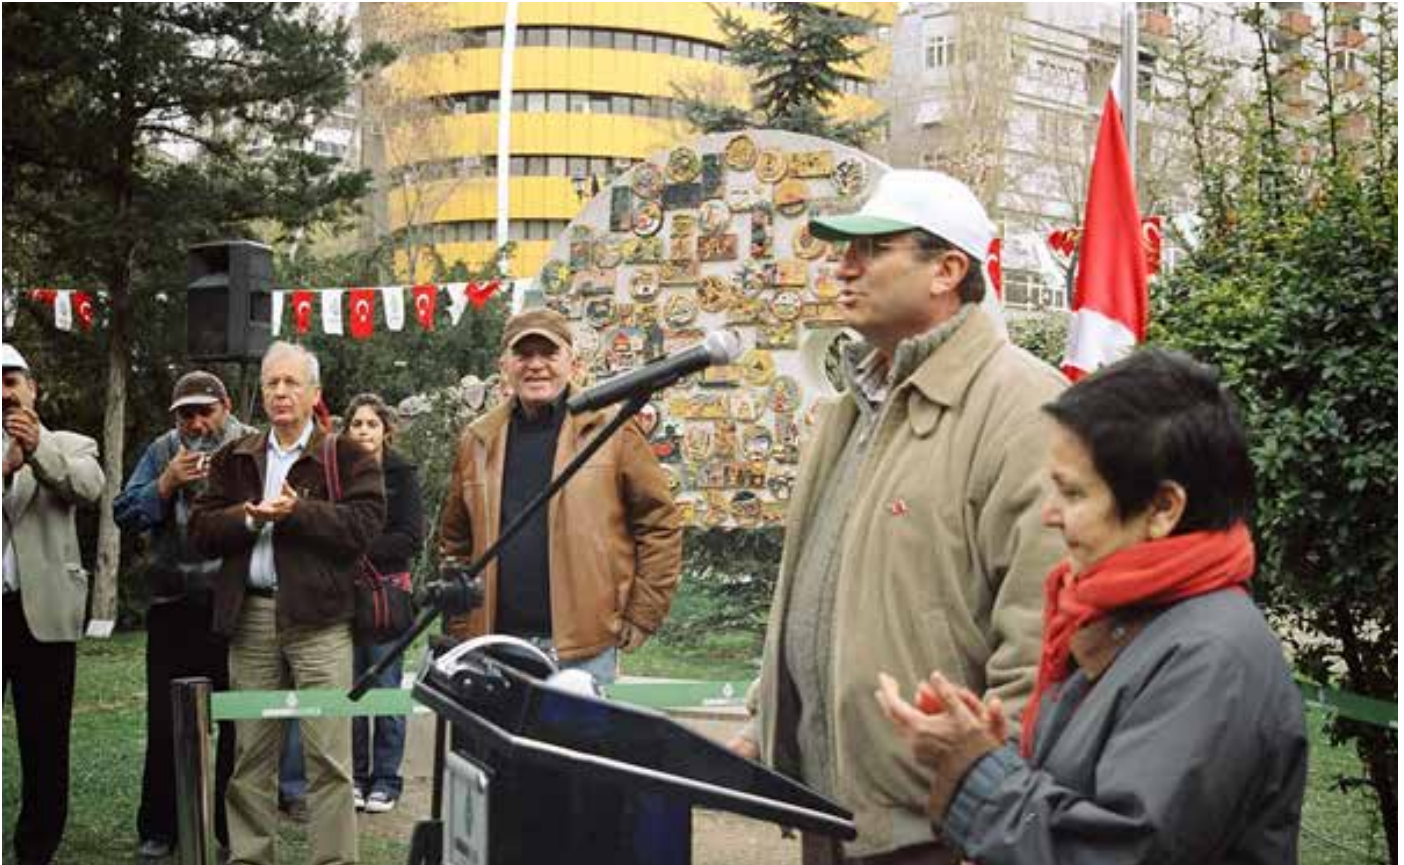
Kuğulu Park bitişğinde yapılan alt geçit

çalışmaları sırasında Ağustos 2006 tarihinde Bulvar sınırındaki servi kavaklar (16 adet) ile anıt alıç ağacı ağır yaralanmıştır. Kavakların 14 tanesi ise kurumuştur. Alt geçit çalışmaları ile parkın sınırları daraldığı gibi ağaçları besleyen suyun akış düzeni de değişmiştir. Ağaçların kuruması ile oluşan boşluklara Hacıkadın Vadisi'nden getirilen akkavak fidanları dikilmiştir. Bu fidanlardan iki tanesi günümüzde ağaç boyutlarına erişmiştir.

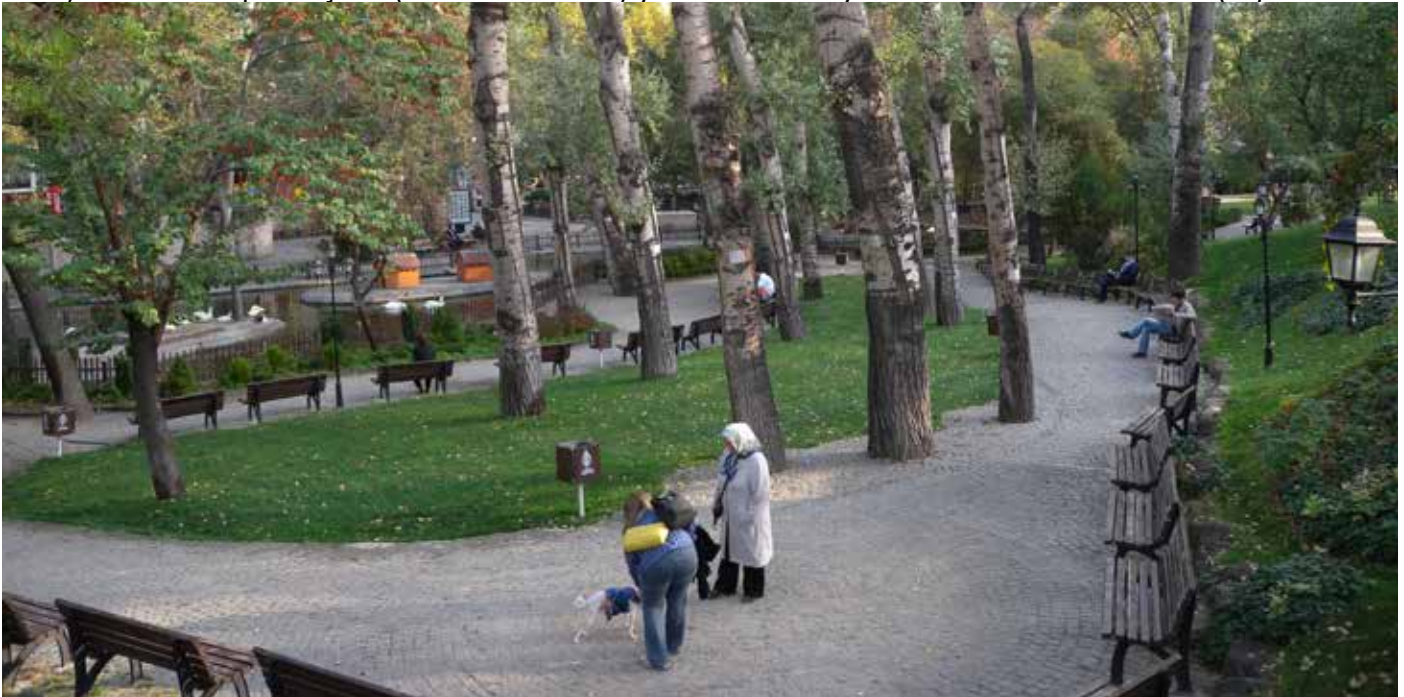
- 3) 2006 yılında yaşları 60-73 olduğu belirlenen 11, 12A, 17,19,21,96 no. lu saplı meşelerin (*Quercus robur* L.) 6-10 metre yükseklikteki gövdelerinden kesildiği,
- 4) 2006 yılında 85 yaşında ve ortalama 20 metre boyunda olan 36 adet akkavak (*Populus alba* L.) ağacının 7-12 metre yükseklikten ve gövdesinden kesildiği,
- 5) Röleve planındaki 195 no. lu geyikdikenini, yemişenin (*Crataegus monogyna* Jacq.) bütün dallarının 3 metre yükseklikten kesildiği,
- 6) Batı sınırındaki eğimli alandaki doğu mazılarından (*Biota orientalis* End.) 2 adedinin 1,5 metre yükseklikten kesildiği,
- 7) Kesim yüzeylerinin hiçbirinin çürük olmadığı ve sağlam olduğu, üzerine macun sürüldüğü,
- 8) Daha önce yıldırım isabet ettiği ve devrildiği söylenen 108 no. lu akkavak (*Populus alba*

L.) ağacının 110cm. yükseklikten kesildiği, gövdesinde çürük olmadığı,

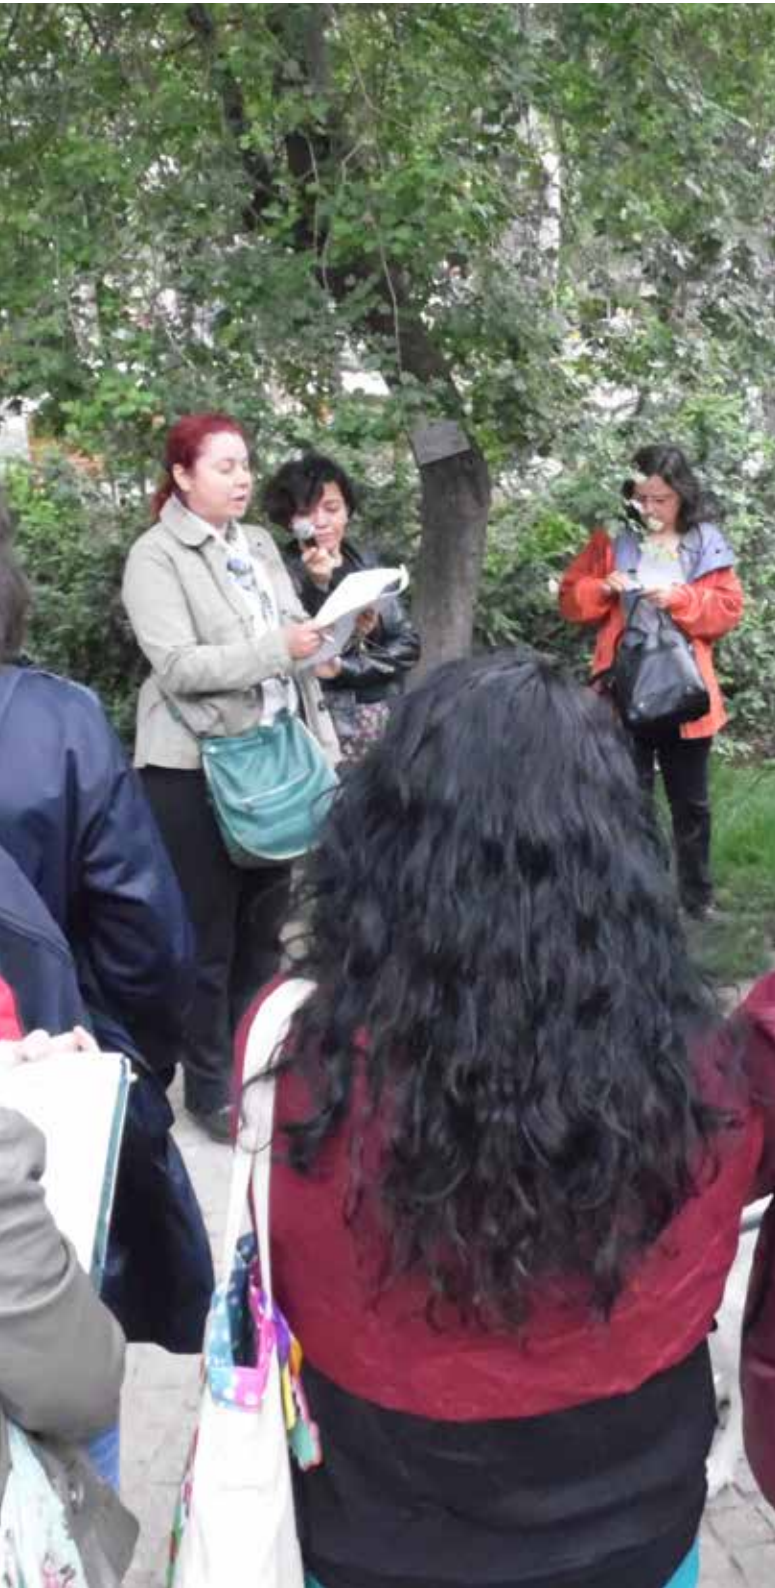
- Akkavaklar (*Populus alba* L.) budanmamış amacı belirsiz bir biçimde gövdelerinden kesilmiştir. Kuşkusuz ağaçlar kurumayacak, ilkbaharda yoğun biçimde, gövdenin her yerinde sürgün verecektir. Ağacın görüntüsü bozulacak, 5-10 yıl sonra gölge oluşturabilecektir.
- 6 adet saplı meşe (*Quercus robur* L.) birkaç kuru dalı dışında budanmaması gerekirdi.

(Budama yapanlar meşe ile akkavak ağacını ayırt edebiliyor mu?) Bir adet saplı meşe ise servi kavak gibi yapılmıştır. Ağacın dengesi ve formu ancak böyle bozulabilir.

- c) Kuğulu Park içinde bulunan akkavaklardan 3-4 adedinin gövdesinin ortasında çürüme vardır. 2006 yılında bunların devrilme tehlikesi yoktu. Gövdesinde çürüme olması değil çürüklüğün miktarı önem taşır. O nedenle budama yapılmadan önce ağaçların gövdelerinde çürüme derinliğini belirlemek amacıyla inceleme yapılması gerekirdi.
- d) Bir adet geyik dikenli, yemişen ağacı budama adı altında acınası bir duruma getirilmiştir. Sağlığı yerinde olan bir ağaç neden budanmıştır? Bu ağaçların meyveleri kuşların beslenmesi için önem taşır.
- e) Parkta budama yapılması gereken ağaçlar olabilir. Bunların yalnızca kurumuş ve tehlike oluşturacak dalları kesilmelidir. Neredeyse parkın ağaçlarının yarısının şimdi yapıldığı şekilde kesilmesinin açıklanabilir bir yanı yoktur. Yapılmak zorunda kalınsa bile hepsi birden değil, 4-5 yıllık bir döneme yayılmalıdır.
