**KUĞULU PARK**

**AĞAÇLARININ**

**BUDANMASINA!**

**İLİŞKİN İNCELEME**

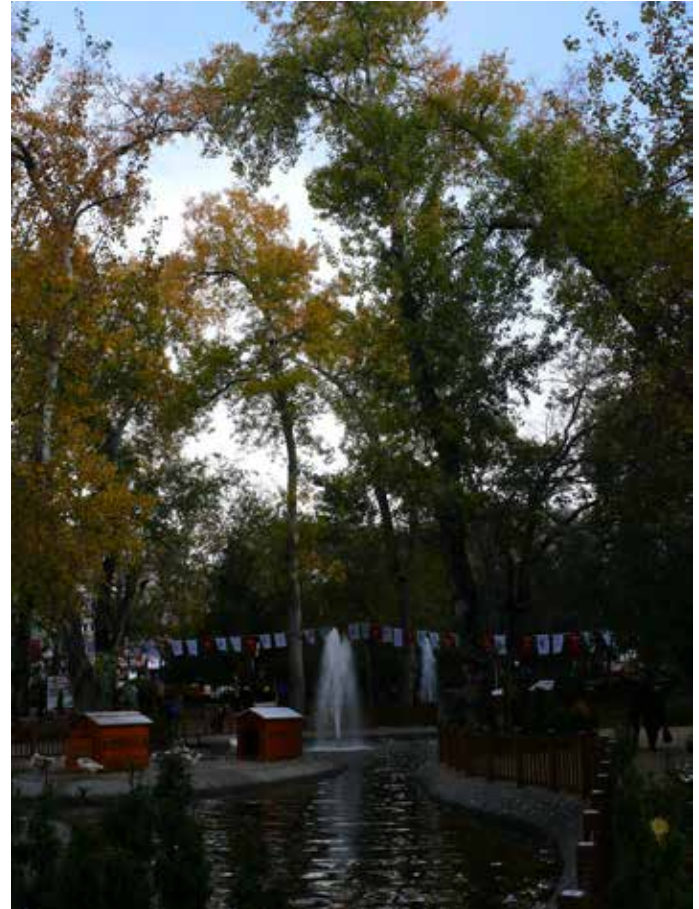
Yapılan işleme bakıldığında: ağaçların budanmadığı gövdelerinden kesilerek deyim yerindeyse doğrandığı ortadadır. 46 adet ağacın kesilmesi sonucunda parkın görünümü tümüyle değişmiş ve çirkinleşmiştir. Geniş yapraklı ağaçların sürgün verme yeteneğinden yararlanarak, belirli bir yükseklikten kesilmesi, bu işlemin 10-15 yıl aralıkla yinelenmesi işlemine “**tetar işletmeciliği**” denir. Anadolu köylüsü kavak ve söğüt ağaçlarında “**tetar işletmeciliği**” uygulaması yaparak yakacak odun ve yapı malzemesi üretir. Ancak böyle bir uygulamayı parklarda yapmak doğru bir seçim değildir. Elma armut gibi meyve ağaçları yaşlanıp verimden düştüğünde (yeniden sürgün vereceği için) ağaçlar gövdesinden veya kalın dallarından kesilir. Bu uygulamayla bir süre daha meyve alınabilir. Kuğulu Park örneğinde bu yöntemi uygulamak doğru olmaz.

Kuğulu Park koyu gölgesi, kuğu ve kazlarıyla her gün çok sayıda ziyaretçisi olan ve kent kültüründe önemli yeri olan bir yerdir. Böyle bir parkta fidan dikerken veya budama yaparken çok özen gösterilmelidir. İnsanın belleğinde yer etmiş olan görüntüyü değiştirecek işlemlerin yapılması doğru olmaz. Parktaki havuzun biçiminin, oturma banklarının ve parke taşlarının bile değiştirilmemesi gerekir. 46 ağacın kesilmesiyle parkın görüntüsü

değiştirilmiştir. Aynı şekilde parktaki ağaç türlerinin dışındaki türlerin dikilmesi de görüntüyü değiştirir. Son yıllarda top akasya ve leylandi servi dikilmesi bu bağlamda sayılabilir.

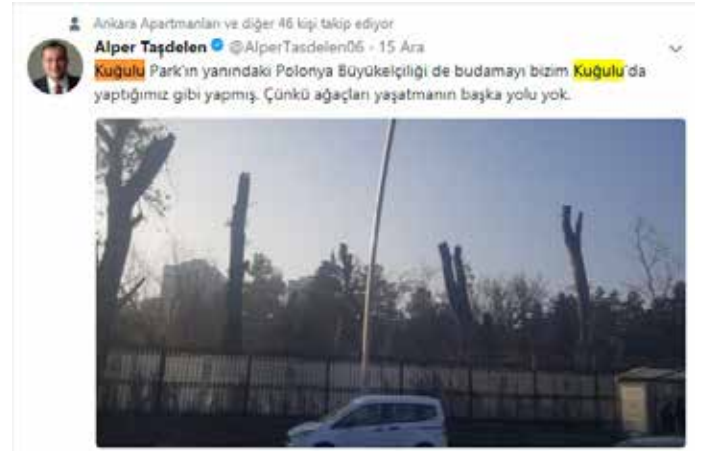
Yaptıkları uygulama ile ağacın kökü nasıl sağlığına kavuşacaktır?

96 yaşındaki akkavak, 83 yaşındaki saplı meşe ve 70 yaşındaki meşeye nasıl bir form vermeye çalışılmaktadır?
